Intérêt de plaques anatomiques verrouillées dans les fractures de la Clavicule

Didier FONTÈS- Nov 2018

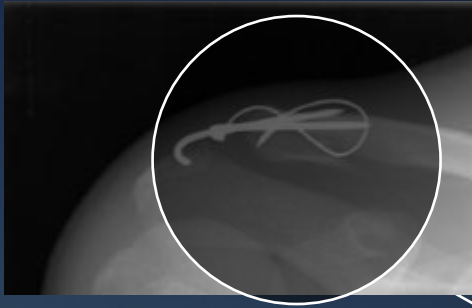
Broches? Fr du 1/4 ext uniquement

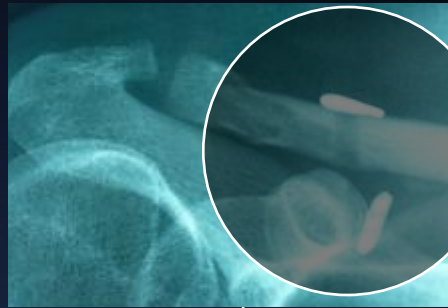
Tight Rop? Certaines fractures du 1/4 externe

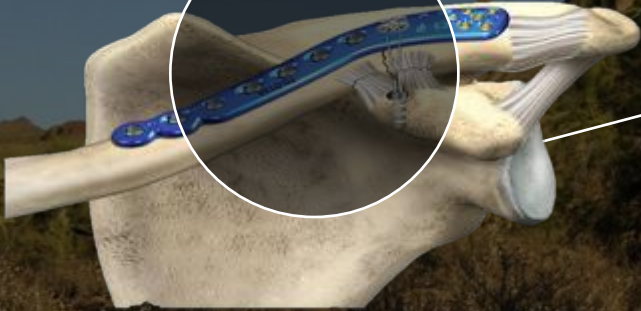
Plaques anatomiques verrouillées? Notre préférence

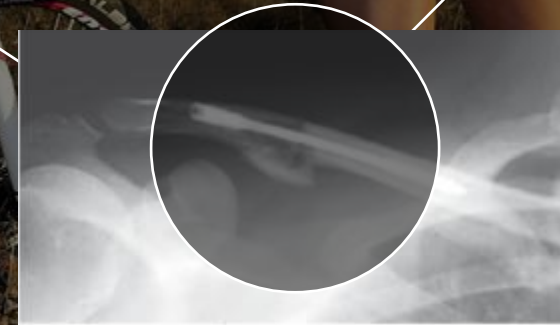
Dual-Track Acumed screw?

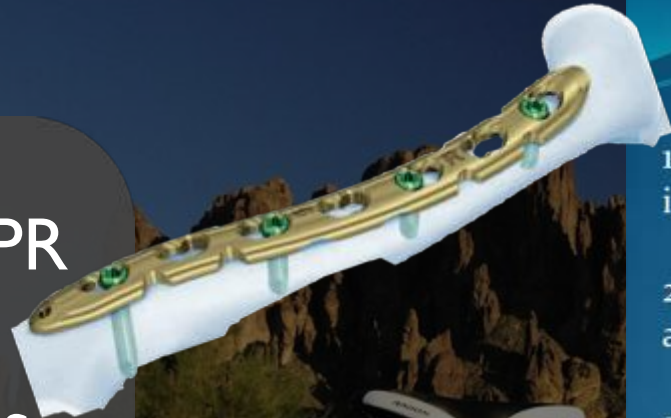
Causes des difficultés techniques

« Coinçage » ou « grippage » de vis
(cold-welded)
dans la plaque LCP (Synthès)

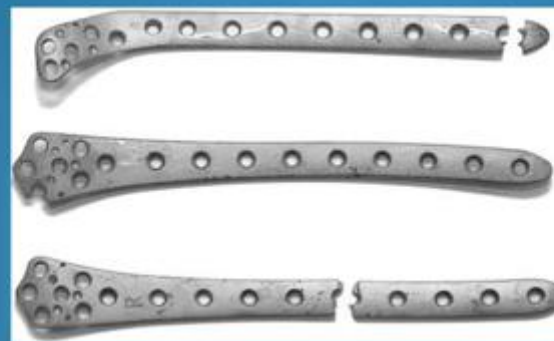
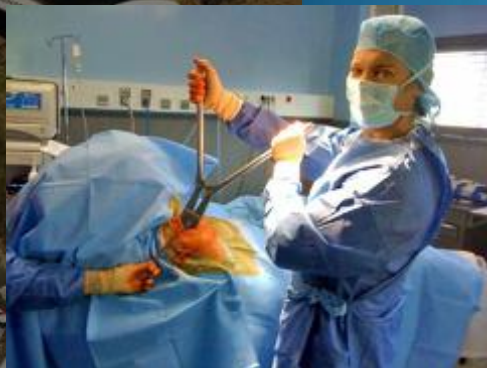
Si la destruction des tête de vis est impossible.
Section de la plaque autour des trous de vis
(pince spéciale, voir scie métallique)

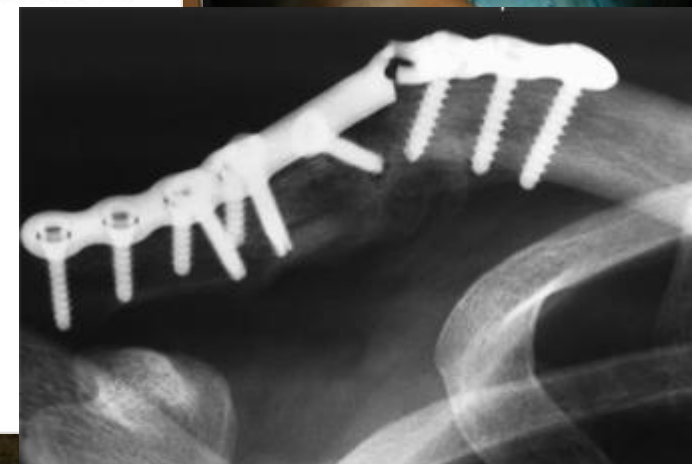
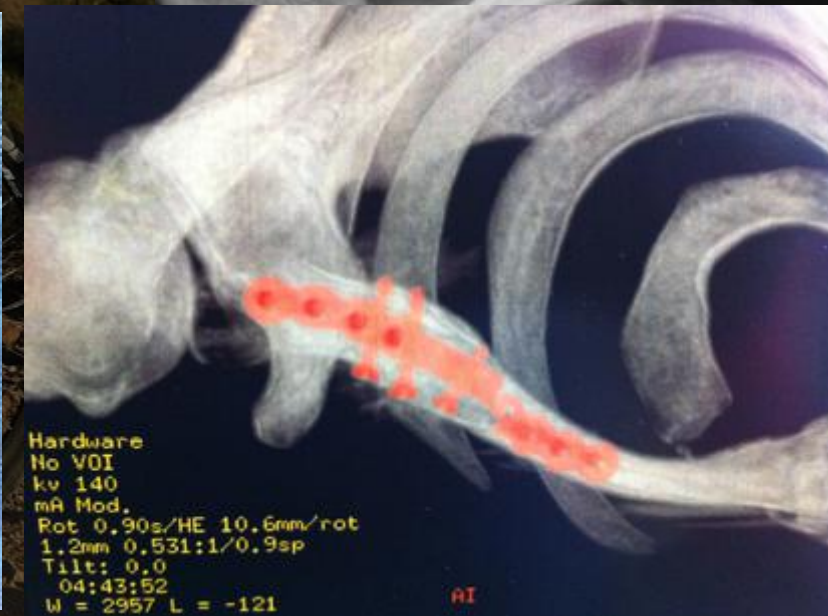
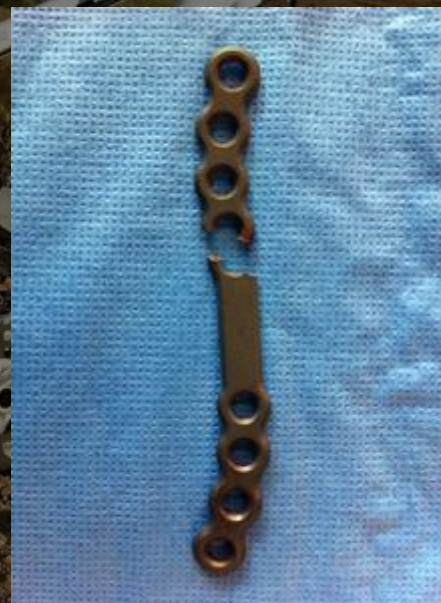
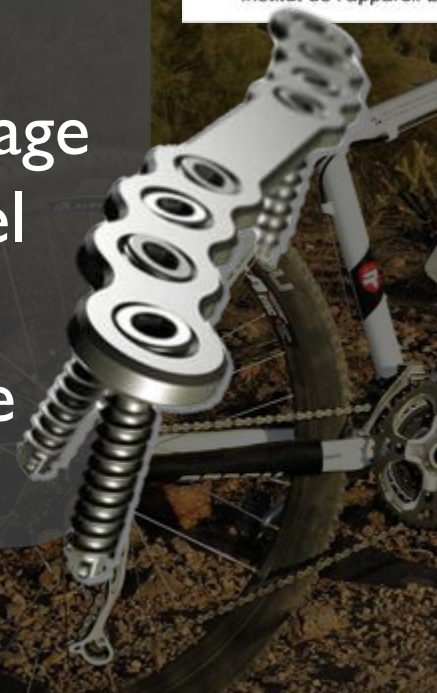
Notre choix actuel : Matériel ACUMED®

- Boîte universelle
- Toutes configurations possibles
- Ancillaire adapté ainsi que daviers et protecteurs

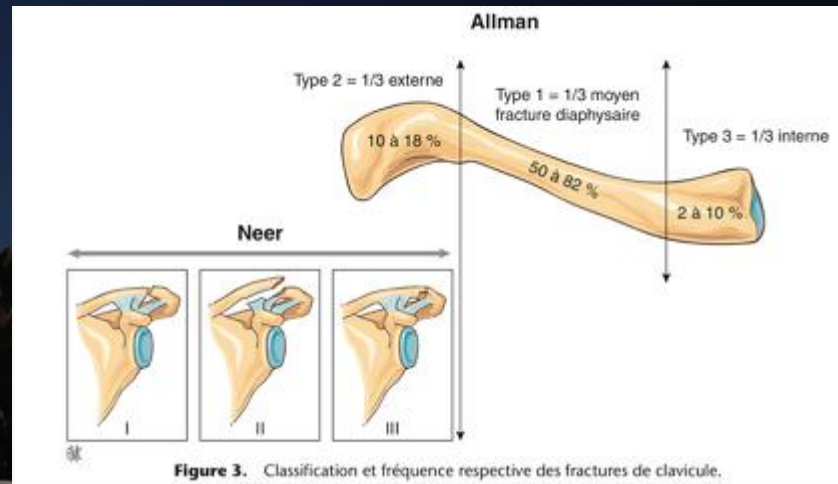
Quelques exemples de plaques ACUMED®

- Fractures déplacées comminutives tiers moyen ou latérales
- Ostéotomies de cal vicieux
- Pseudarthroses +/- greffe iliaque
- Cas particulier extrémité médiale chez un enfant
